Le parachute en images

En octobre 2001 des essais d'extensions de domaine du vol du MCR ULC nécessite l'utilisation du parachute. La présence d'un parachute et d'une caméra ont permis de saisir les conditions réelles de ce sauvetage. Christophe Robin est venu les commenter lors de l'Assemblée Générale. Il revient ici sur ce témoignage. Prochainement la FFPLUM diffusera sur son site internet les images de ce film spectaculaire et instructif.

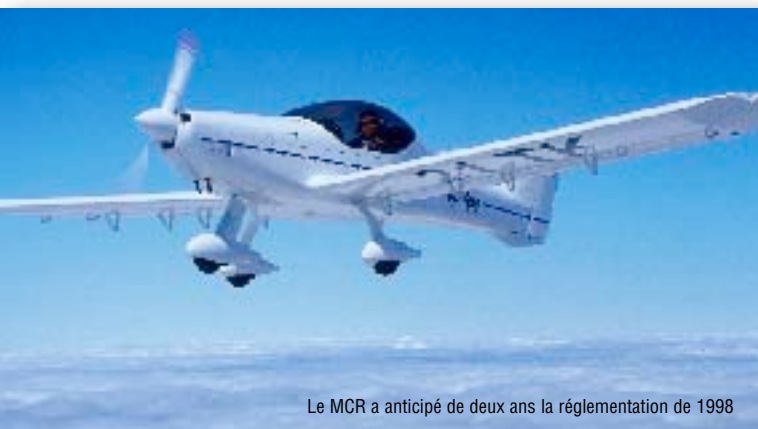
Le MCR a anticipé de deux ans la réglementation de 1998

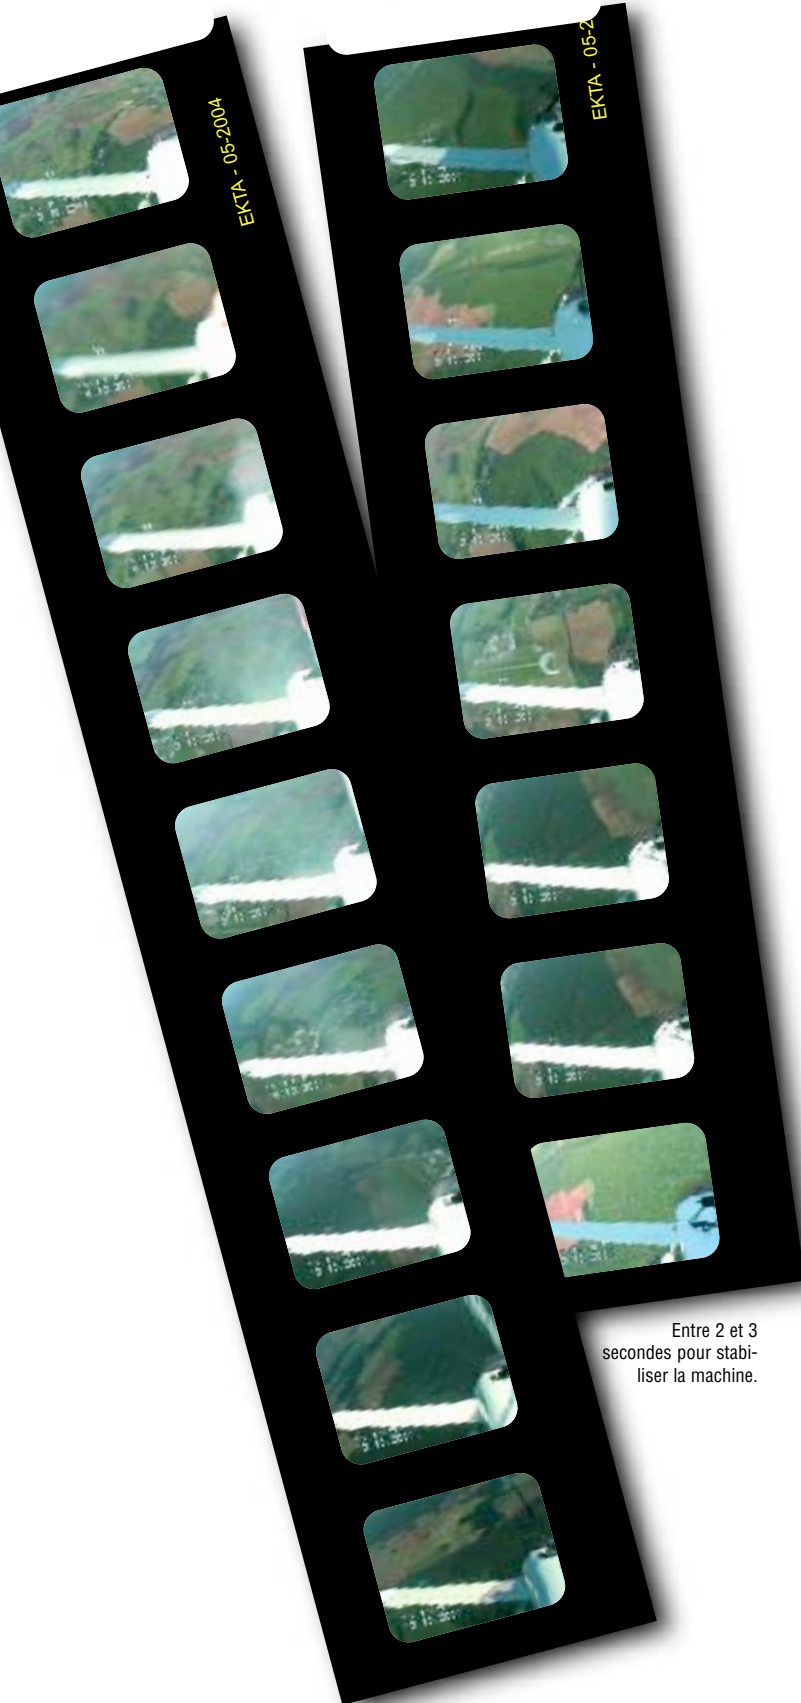
des sangles et de la sortie des différents constituants du parachute. En environ 2 à 3 secondes et 100 mètres de perte d'altitude la machine est stable sous son parachute avec une assiette plus piquée que la théorie. L'appareil étant équipé d'une caméra fixée sur la queue et utilisée pour dé-briefer les essais de vrilles, nous avons les images de la sortie de celui-ci. Sur celles-ci on voit distinctement la sortie de la roquette (fumée), la sortie de la toile du parachute, des sangles de parachute, l'arrachement des scotchs de maintien et l'arrêt de rotation de la machine.

Entre 2 et 3 secondes pour stabiliser la machine.

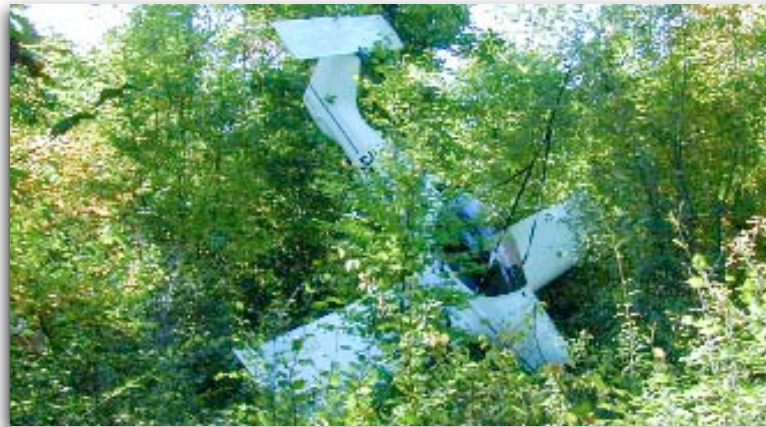
Il s'ensuit une descente de 1min et 50 secondes pendant laquelle Paul tentera de dévier, avec un certain succès, la course de l'avion sous son parachute par les effets moteur. En fait, le vent, trop important, poussait inexorablement l'aéronef vers la forêt à proximité de l'aérodrome. Ceci permit toutefois de vérifier que le pilote pouvait contrôler partiellement la machine en roulis mais également en légère translation. Le temps de descente confirme les données du concepteur du parachute sur la vitesse de descente, soit environ 5 à 6 mètres par seconde.

L'analyse des images montre également que la sangle arrière du parachute n'était pas tendue. En effet, l'attitude de l'avion étant relativement piquée par rapport à la trajectoire verticale de sortie du parachute, les sangles ont serré le fuselage et le seul poids statique de l'avion sous cet angle n'a pas permis à la queue de descendre et donc la sangle arrière de se tendre. Il s'ensuit une attitude plus piquée une fois sous parachute. Cela n'a remis en cause en aucun cas le bon fonctionnement du parachute, mais souligne l'importance d'avoir une libération sans effort des sangles. La réception de la machine s'est faite dans des arbres d'environ 15 mètres de haut. L'aéronef est arrivé au milieu d'une simili clairière et n'a pas heurté le moindre gros arbre. Les photos jointes montrent la traversée des arbres qui durera environ 3 secondes. Paul coupe alors les contacts comme il se doit et quitte l'aéronef.

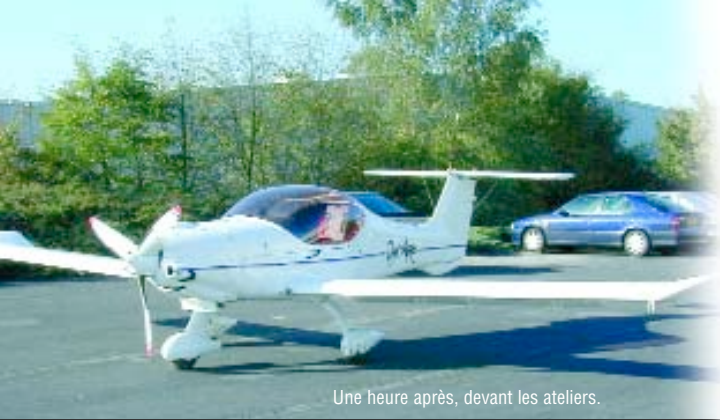
Je retrouve Paul dans les bois, parti à pied en direction de la piste, moi dans l'autre sens après avoir traversé l'aérodrome en courant. Après la certitude qu'il était en pleine forme, m'a première question "technique" fut sur la sensation du choc à l'ouverture. La réponse de Paul fut sans aucune ambiguïté : "la sensation était fort agréable et confortable"...Le hasard des événements a voulu que deux représentants du bureau enquête accident aient été sur la plate-forme de Darois chez un autre constructeur, et dehors au moment de ces événements. Tous deux ont eu leur attention attirée par le bruit de tir de la roquette et purent donc suivre l'ensemble des événements en direct. Nous avons donc eu la surprise de retrouver ceux-ci dans la forêt, moins de 5 minutes après notre arrivée : jamais une intervention ne fut aussi rapide ! L'avion fut démonté et transporté jusqu'aux ateliers moins d'une heure après. Les dégâts étaient relativement faibles, et principalement localisés au niveau de la partie moteur de l'avion qui a absorbé la plus grosse partie du choc.

Une heure après, devant les ateliers.

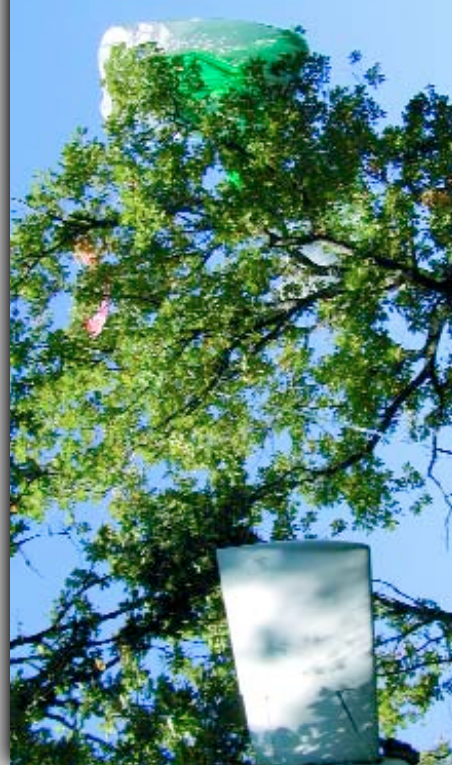
15 mètres de haut.
